Verzogener und feuchter Balkonbelag

Auf den Abstand achten

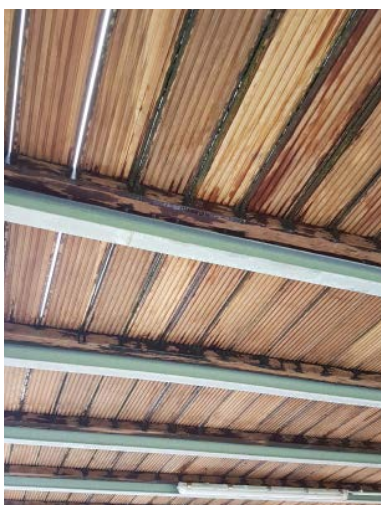
◀ Bild 1: Terrassenbelag auf einer Stahlkonstruktion verbaut

Der vorgefundene Terrassenbelag wurde auf einer Stahlkonstruktion (Bild 1) aufgebracht. Die Bangkirai-Unterkonstruktionsbalken wurden zwischen die Stahlträger gelegt und die Bretter darüber montiert. Der Belag lag direkt auf den Stahlträgern auf, was sich natürlich ungünstig auf die Feuchtebelastung des Holzes auswirkte. Die Unterkonstruktionsbalken aus Bangkirai hatten einen Abstand von 51,7 cm bis 66 cm. Die Fachregeln des Zimmererhandwerks (Balkone und Terrassen) schreiben bei einer Brettdicke von 25 mm einen Maximalabstand von 50 cm vor. Für den breiteren Unterkonstruktionsabstand hätte man Bangkirai-Bretter mit einer Nenndicke von 32 mm einsetzen müssen – das Verhältnis von Unterkonstruktionsabstand und Brettdicke war nicht korrekt.

Für die Schadensbehebung wurde ein Sanierungskonzept erstellt. Dieses beinhaltet folgendes Vorgehen: Der gesamte Belag musste demontiert und nach Abfallwirtschaftsplan entsorgt werden. Lediglich das Stahlgestell konnte verbleiben. Auf dem Gestell wurde eine 90 x 90 mm starke Bangkirai-Unterkonstruktion quer zu den Trägern mit 2 Prozent Gefälle angeordnet und in einem Abstand von 500 mm montiert. Auf dieser Unterkonstruktion wurden Distanzleisten aufgebracht, auf denen die Bangkirai-Belagsbretter montiert wurden. Der Abstand der Bretter wurde mit 8 mm festgelegt,

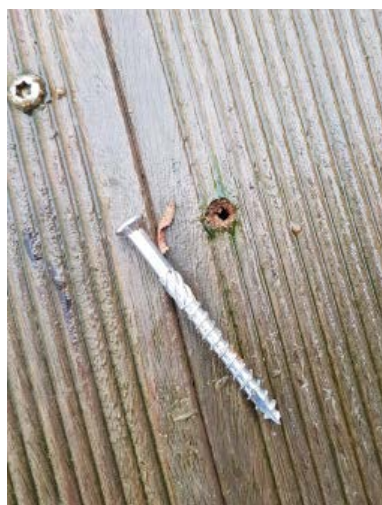
◀ Bild 2: Das Schraubenloch wurde nicht vorgebohrt

Nach dem Entfernen einer Schraube (Bild 2) ließ sich konstatieren, dass die Schraubenlöcher nicht vorgebohrt waren. Zur Aufnahme der Kräfte des Brettes und um ein Abscheren der Schrauben zu verhindern, wäre dies nötig gewesen. Das Vorbohren erleichtert das Eindrehen der Schrauben, senkt die Torsionsbelastung und die Gefahr einer möglichen Vorschädigung der Schrauben. Bei Bangkirai-Brettern ist das

Vorbohren zwingend erforderlich, auch wenn die Schrauben Bohrspitzen haben.

die Befestigung wurde wieder mit den gleichen Schrauben ausgeführt, nachdem diese vorgebohrt wurden.

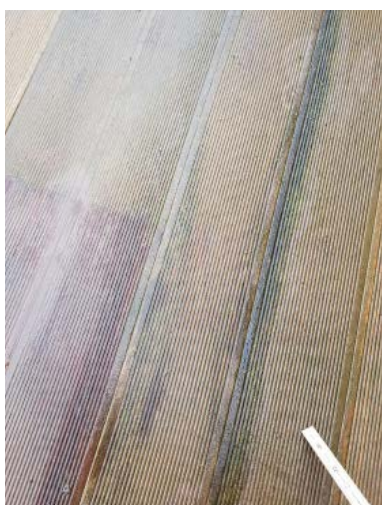
◀ Bild 3: Die Bretter haben untereinander keinen Abstand

Zudem wurden die Bretter bei der Montage so dicht nebeneinander montiert, dass sie nach dem Aufquellen „stramm aneinanderstoßen“ (Bild 3). Dies hat zur Folge, dass das Regenwasser nicht ungehindert ablaufen kann, dass das Brett nicht allseitig umlüftet ist und somit nicht vernünftig abtrocknen kann. Laut Regelwerk müssten die Bretter je nach Holzfeuchte einen Abstand von 6 bis 10 mm haben.

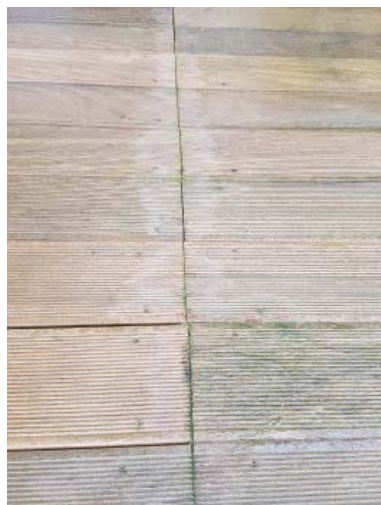
▶ Bild 4: Brettstoß ohne jeglichen Abstand

Da der Freisitz 6 m breit war, wurden die Bretter auf 3 m gestoßen. Dieser Stoß wurde wieder stumpf ausgeführt (Bild 4). Für einen reibungslosen Wasserablauf hätte man aber zwischen den Brettern 6 bis 10 mm Luft lassen müssen. Dazu kommt, dass der Stoß auf einem Unterkonstruktionsbalken ausgeführt wurde. Dieser hätte doppelt mit Abstand gelegt werden müssen, sodass die Feuchtigkeit von den Belagsbrettern nicht auf die Unterkonstruktion gelangt. Zudem wurde das Schraubenbild nicht fluchtgerecht ausgeführt (Bild 5). Das Schraubenbild verspringt um mehrere Zentimeter, was einen unruhigen Anblick verursacht. Laut Regelwerk dürfte das Schraubenbild auf 2 m nur um ± 5 mm verspringen.

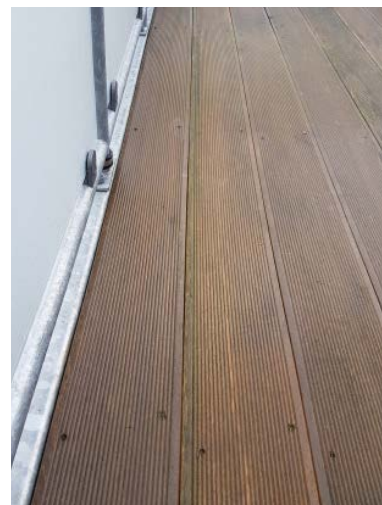
▶▶ Bild 5: Die Schrauben laufen nicht fluchtgerecht
