Dachsanierung

Auf der sicheren Seite

Eine Zimmerei übernimmt die Sanierungsarbeiten an einem Dach aus den 1960er Jahren und wird anschließend für Rissbildungen an der Fußpfette und für eine durchhängende Zimmerdecke verklagt.

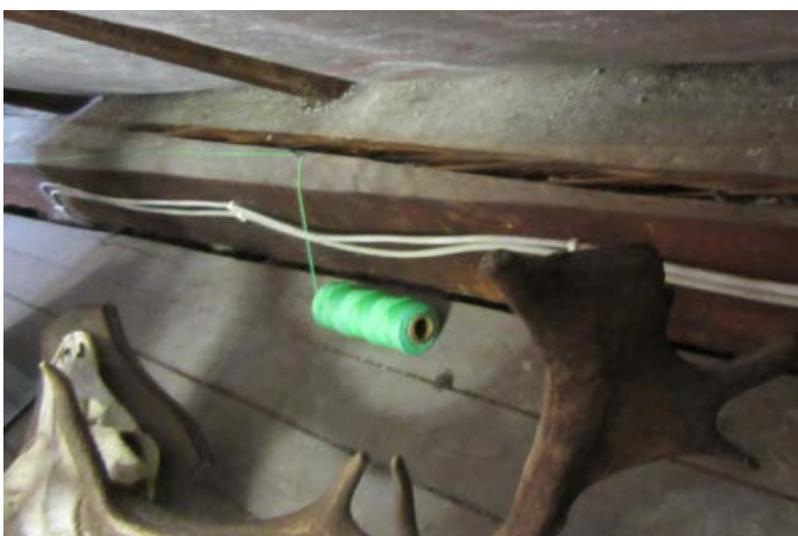
◀ An der Mittelpfette sind deutliche Risse zu erkennen

Mittelpfette: Vor Ort konnte man an besagter Mittelpfette feststellen, dass diese Risse aufwies. Die Abmessungen der Pfette betragen 18/22 cm und sie bestand aus Fichten/Tannen-Bauholz. Die Risse waren teils 18 mm breit und bis zu 90 mm tief. Die Zangen unterhalb der Pfette mit einer Höhe von 16 cm hatten zur Pfette einen Abstand von ca. 3 cm und waren im Sparren mit einem Bolzen befestigt. Der Sparren hatte die Abmessung 8/16, auf den die Zimmerei ein 6/8 Kantholz montierte. Der Abstand der Sparren untereinander betrug 89 cm. Das Gefach war mit Mineralwolle komplett ausgefüllt.

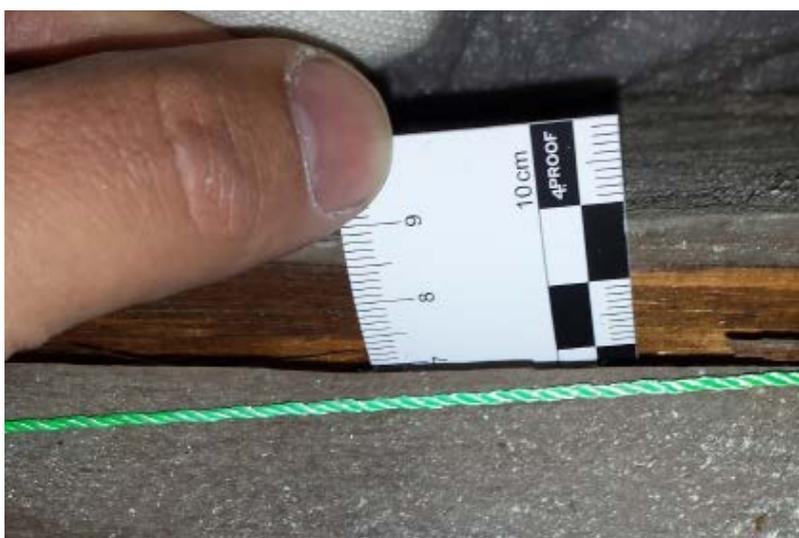
◀ Die Risse in der Mittelpfette waren zum Teil 18 mm breit und bis zu 90 mm tief

Mittelpfette: Bei Erstellung des Gebäudes im Jahre 1960 wurden die Mittelpfetten „frisch aus dem Wald geholt“ und hatten somit eine extrem hohe Feuchtigkeit. Da diese durch den sofortigen Einbau in das Gebäude schlagartig getrocknet wurden, kam es zu Rissen an allen vier Seiten. Am größten Riss konnte man sehr schön sehen, dass dieser nicht durch Einwirkungen auf die Dachkonstruktion entstand, da er quer über das Holz verlief. Dies war ein Drehfuchs des Baumes, der sich nach dem Trocknen des Holzes

zu erkennen gegeben hat. Die Dicke von einteiligen Holzquerschnitten sollte maximal 10 cm betragen. Dies war hier nicht der Fall und verstärkte somit das Aufreißen des Holzes zusätzlich.

Die Arbeiten des Zimmereibetriebes sind also nicht ursächlich für die Rissbildung an der Mittelpfette. Durch die Aufbringung der Aufdoppelung der Sparren wurde das statische System sogar verbessert. Zudem kann festgestellt werden, dass der Riss auch keine Auswirkungen auf die Tragfähigkeit der Mittelpfette hat. Die visuelle Prüfung ergab, dass das Holz in den Rissen schon sehr stark veraltet ist und über zehn Jahre offen gelegen haben muss – ansonsten wäre das Holz viel heller.
