# Balkon erneuert in Holzbauweise

Die Tragkonstruktion eines Balkons aus den 1970er Jahren hatte ihre Lebensdauer überschritten und war in sich zusammengefallen. Fehler bei der Ausführung hatten zu Staunässe geführt. Bei der Neuerstellung des Balkons achteten die Zimmerer daher besonders auf die richtige Ausführung der Details.

Von Jens Nordmann

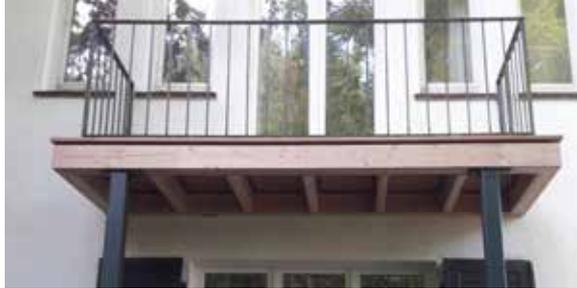
Die Ständer des Balkons und das Geländer aus Eisen blieben bestehen, die Holzkonstruktion wurde erneuert

Die alte Balkonkonstruktion wurde daher zurückgebaut und durch eine neue ersetzt. Die Ständer des Balkons und das Geländer aus Eisen konnten dabei bestehen bleiben. Die Holzunterkonstruktion und die Belagsbretter des Balkons wurden von den Handwerkern erneuert. Sie wurden so ausgeführt, dass der Balkon über Jahrzehnte tragfähig und begehbar bleibt. Der Balkon wurde bei der Sanierung auf gleicher Höhe wieder montiert. Ein Gitterrost hätte im Winter den Vorteil gehabt, dass Schnee durchfällt, wurde aber vom Kunden nicht gewünscht. Aus Handwerkersicht ist es wichtig, auf die Gefahr von Schneeablagerung hinzuweisen und das zu dokumentieren. Das wurde in diesem Fall auch so gemacht. Danach konnte mit dem Aufbau der neuen Konstruktion

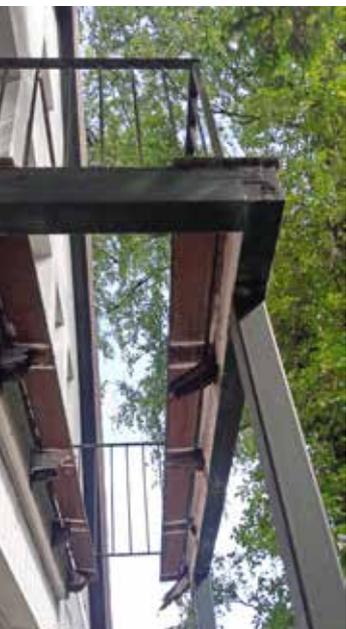
Die Trägerbalken des alten Balkons waren komplett verrottet

Da der Regen nicht ungehindert abfließen konnte, kam es in der Konstruktion eines Balkons aus den 1970er Jahren zu Staunässe. Dadurch fing das Holz an zu modern, bis hin zum kompletten Versagen der Zellstruktur.

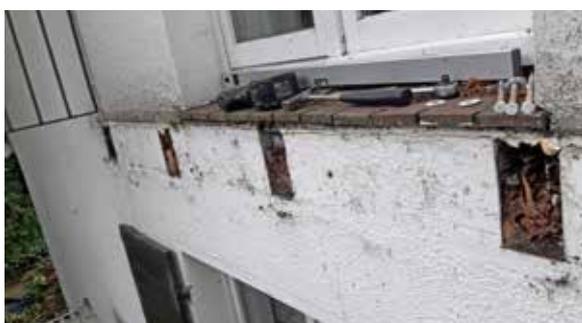
Ein weiterer Ausführungsfehler bei der Konstruktion des alten Balkons war die Einführung der Balken in die Hauswand. Die Holzbalken waren so ringsum ohne Sperrschicht vom Mauerwerk umgeben, somit hatten sie Feuchtigkeit aus der Fassade aufgenommen. Dazu kam, dass das Hirnholz des alten Balkons frei bewittert verbaut worden war und aus Tannen- und Fichtenholz bestand. Die Belagsbretter des Balkons hatte man außerdem direkt und ohne Abstand auf der Tragkonstruktion montiert.

Die alten Holzbalken waren ringsum ohne Sperrschicht vom Mauerwerk umgeben
