Personenschaden durch Akustikplatte

# Deckenplatte verletzt Kinder

Es ist der Albtraum aller Eltern: Das eigene Kind wird in der Schule schwer verletzt. In der Pausenhalle war eine Deckenplatte auf die Schüler heruntergefallen. Eine Ursachensuche.

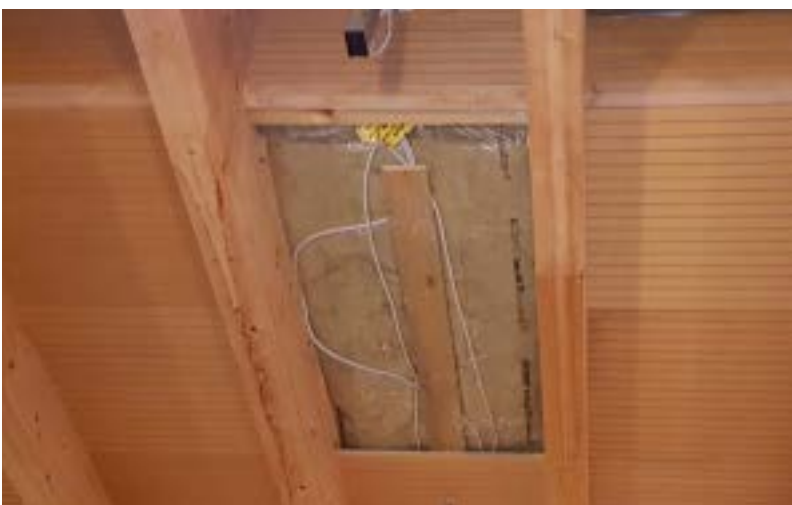
◀ Deckenansicht  
Aula

Während eines Weihnachtstheaters in der Pausenhalle einer Schule in Niedersachsen passierte das Unvorstellbare: Ohne ersichtlichen Grund löste sich plötzlich eine Deckenplatte und fiel auf die Zuschauer herab. Dadurch

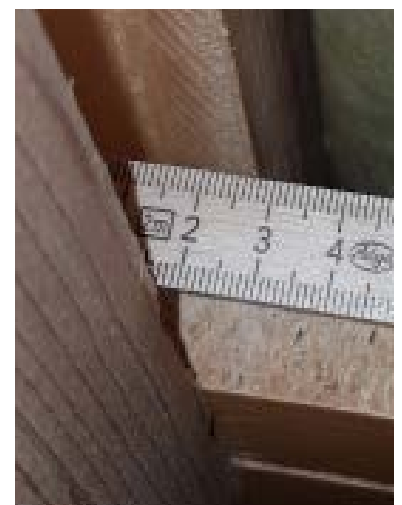
▶ Tiefe der  
Ausfräsung

sein, dass sie nicht herausfallen können. Das Sparrenzwischenmaß zusätzlich einer seitlichen Ausfräsung beträgt 71,85 cm. Somit müssen die verbauten Akustikplatten breiter als 71,85 cm sein, um ein Herausfallen zu verhindern.

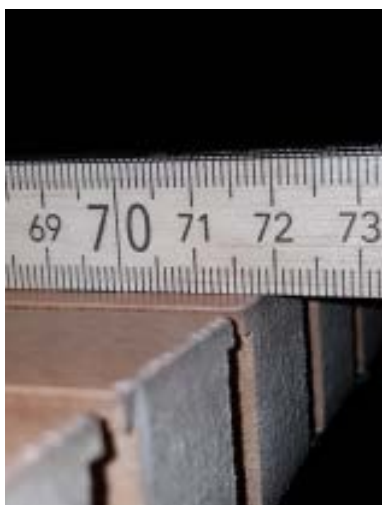
◀ Breite der heruntergefallenen Deckenplatte

Die heruntergefallene Deckenplatte hatte eine Breite von 71,80 cm. Somit war sie mindestens 0,5 mm zu schmal. Wenn die verbauten Deckenplatten nicht die geforderte Breite haben, um ein Herausfallen zu verhindern, müssen sie mit geeignetem Befestigungsmaterial wie z.B. Schrauben oder Klammern fixiert werden. Eine Fixierung hat hier tatsächlich stattgefunden, denn die heruntergefallene Akustikplatte war mit T-Nägeln, 1,6 mm stark und ca. 30 mm lang, befestigt.

Da nicht sichergestellt ist, dass alle anderen Platten eine ausreichende Auflagerbreite haben, besteht das Risiko weiterhin, dass irgendwo mitten in der Decke noch eine Platte sitzt, die nicht ausreichend gesichert ist. Um dieses Risiko auszuschließen, wurden seitlich an den Balken Leisten befestigt, die dies verhindern.

Diese Leisten konnten Hohlkehlor oder Quadratleisten sein. Die Befestigung sollte mit Schrauben oder Nägeln erfolgen. Die Breite der Leisten musste mindestens 18 mm betragen, um ein Herausfallen der Deckenplatten zu verhindern. Um die Mindestrandabstände nach DIN EN 1995-1-1 einzuhalten, bedarf es 7x

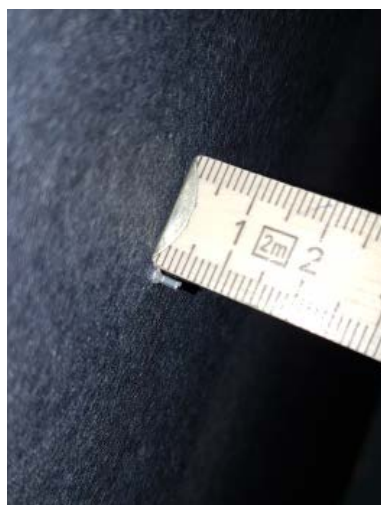
▶ Rückseite der Deckenplatte

Die T-Nägeln ragten nur ca. 5 mm in die Befestigungsstruktur. Seitlich wurden diese komplett durch die Deckenplatte geschossen, sodass die T-Nägeln nach Herunterfallen der Deckenplatte noch in der Unterkonstruktion saßen. Das Befestigungsmaterial für die Deckenplatte war unterbemessen. Die T-Nägeln konnten die auftretenden Kräfte nicht aufnehmen. Die Folge: Aufgrund des zu geringen Auflagers und der fehlenden fachmännischen Befestigung war das Herausfallen der Platte unvermeidbar. Sie wurde vermutlich mittig eingebaut, sodass im Einbauzustand die Platte beidseitig ein Auflager von
