Feuchteschaden

Die Spitze des Eisbergs

Ein anfänglich eher kleiner Schaden an der Mittelpfette eines Wohndachs entpuppt sich als sichtbarer Teil eines wesentlich größeren Feuchteschadens zwischen Giebelwand und Traufwand.

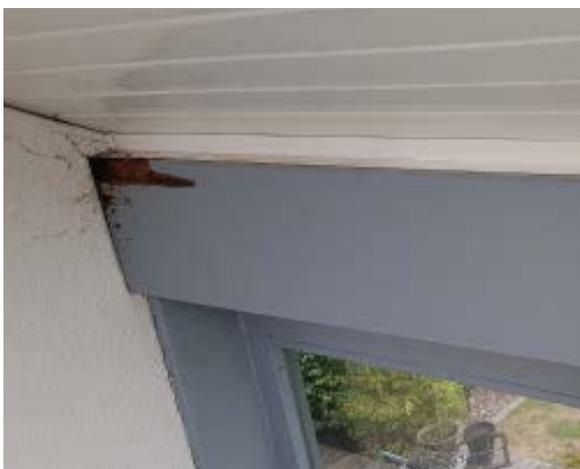
Die Mittelpfette eines Wohnhauses wies einen kleineren Schaden auf, der von einem Sachverständigen begutachtet werden sollte.

- ▲ Zuerst sah es nach einem eher kleinen Schaden an der Mittelpfette aus
- Unter dem beschädigten Holz offenbarte sich dann ein größeres Schadensbild

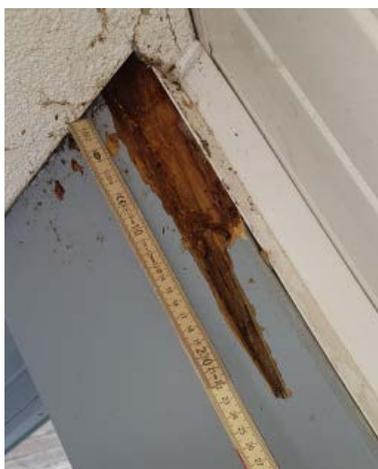
Um sich ein besseres Bild machen zu können, wurde das nicht intakte Holz weggebeilt. Dabei offenbarte sich ein deutlich größerer Schaden. Das entfernte Holz wies einen Würfelbruch quer zur Faser auf, was auf Braunfäule oder Moderfäule hinweist.

Holzschäden an der Mittelpfette, Befall durch Porenschwamm und Moderfäulepilze, Feuchteschäden an OSB-Platten zwischen Giebelwand und Traufwand

Die Sanierung wurde nach DIN 68880 Teil 4 Abschnitt 8.3 ausgeführt. Das gesamte befallene Holz sowie das Holz 30 cm um den Befall wurden entfernt und ausgetauscht. Zudem wurde eine passende Anputzleiste am Giebelabschluss angebracht, um ein erneutes Eindringen von Regenwasser zu verhindern. ■

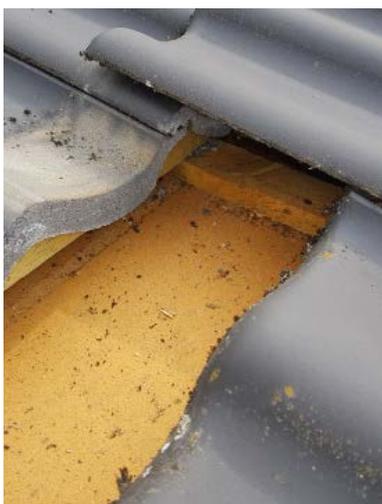
Auffälligkeiten festgestellt werden, die auf einen Wasserschaden hindeuten würden. Somit konnte ein Eindringen des Wasser durch das Dach ausgeschlossen werden.

Grundsätzlich bestanden drei Möglichkeiten, wie Wasser eingedrungen und der Schaden entstanden sein konnte: durch das Dach, von der Giebelseite her oder von innen. Zuerst wurden die Dachsteine hochgehoben. Auf der diffusionsoffenen Wand- und Dachplatte (kurz: DWD-Platte) konnten keine Wasserspuren oder andere

◀ Die DWD-Platte wies keinen Wasserschaden oder andere Auffälligkeiten auf

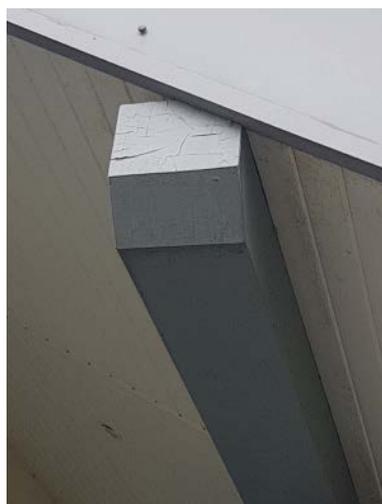
Das Hirnholz der Fußpfette war nicht vor Feuchtigkeit geschützt und auch durch die aufgesetzte L-Leiste war ein ungehindertes Abfließen des Wassers, das auf das Stirnbrett trifft, nicht gewährleistet. Dennoch schien es unwahrscheinlich, dass der Schaden allein dadurch entstanden war.

- ▶ Das Hirnholz der Fußpfette war nicht gegen Feuchtigkeit geschützt
- ▶▶ Der Schnittpunkt zwischen Trauf- und Giebelwand war mit Montageschaum ausgefüllt

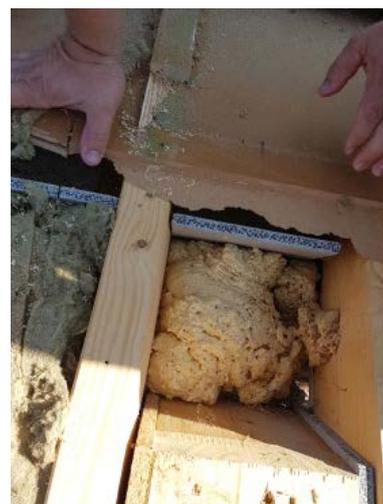
Bei einem zweiten Ortstermin wurden die DWD-Platten auf dem Dach aufgeschnitten, um in die Dachkonstruktion zu sehen. Der Schnittpunkt zwischen Traufwand und Giebelwand war mit Montageschaum ausgefüllt und nicht ausreichend gedämmt. Um den Schaden besser begutachten zu können, wurde der Montageschaum entfernt. Dabei wurde sichtbar, dass der Schaden eher im Außenbereich ansässig und von oben eingedrungen sein musste, wie im Bereich der Schrauben und Keilverzinkungen deutlich zu erkennen war.

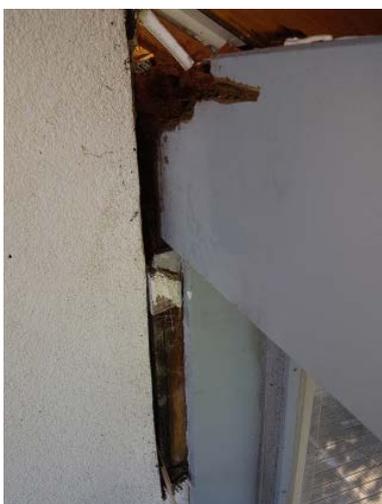
Beim Öffnen der Giebelwand zeigte sich, dass der Schaden schon weiter nach unten vorgedrungen war und Teile der OSB-Platte gänzlich aufgelöst waren. Am stärksten ausgeprägt war der Schaden zwischen

Giebelwand und Traufwand, was wiederum ein Eindringen der Feuchtigkeit von außen nahelegte. Die Feuchtigkeit musste durch Schlagregen in die Konstruktion eingedrungen sein. Schließlich konnte festgestellt werden, dass der Putzer die falsche Anputzleiste für den Giebelabschluss gewählt hatte. Im verbauten Profil konnte das Wasser wie in einer Rinne auf die Pfette laufen und einen großen Schaden anrichten, trotz eines großen Dachüberstands.

◀ Im Inneren der Giebelwand war die Feuchtigkeit schon weiter nach unten vorgedrungen und hatte Teile der OSB-Platte gänzlich aufgelöst
