Insektenbefall im Dachstuhl

Keinen Bock auf Holzbock

Beim Innenausbau eines Hauses wurden Holzinsekten im Dachstuhl festgestellt. Für eine Dachsanierung musste die Standsicherheit tragender Holzbauteile nachgewiesen werden.

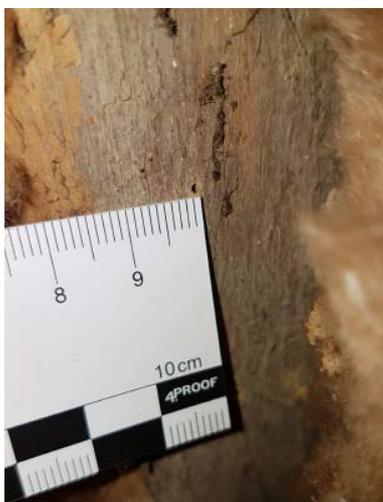
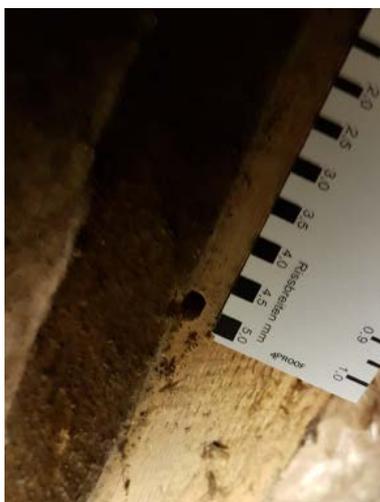
► Runde Ausschluflöcher mit einem Durchmesser von 1 bis 2 mm

Man musste davon ausgehen, dass der gewöhnliche Nagekäfer im Holz war. Dies ließ sich an den runden Ausschluflöchern mit dem Durchmesser von 1 bis 2 mm erkennen.

Befallene Stellen wurden abgebeilt, ein neues Kantholz eingebaut. Das gesamte Holz wurde im Sprühverfahren mit einem Flüssigborsalz behandelt. Das Mittel wurde auch auf das neue Verstärkungsholz aufgetragen.

So kam folgende Sanierung zur Ausführung: Die befallenen Stellen wurden abgebeilt. Sofern der übrig gebliebene Querschnitt für eine Standsicherheit des Gebäudes nicht mehr ausreichte, wurde ein neues Kantholz eingebaut. Auch an optisch nicht befallenen Holz wurde das Splintholz abgebeilt, um ggf. einen Befall im Verborgenen aufzudecken. Auch dieses Verfahren erwies sich als schwierig, da das Gebäude in großen Teilen ausgebaut war und diverse Dachöffnungen erforderlich wurden. Nach dem Abbeilen wurde das gesamte Holz im Sprühverfahren mit einem Flüssigborsalz behandelt. Dieses Mittel wurde auch auf das neue Verstärkungsholz aufgetragen. Diese Bekämpfungsmaßnahme wurde entsprechend der DIN 68800-4 geplant und ausgeführt. ■

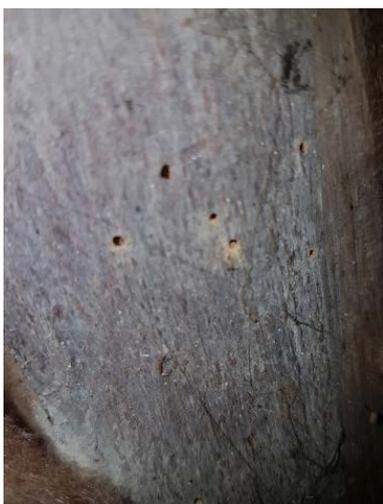
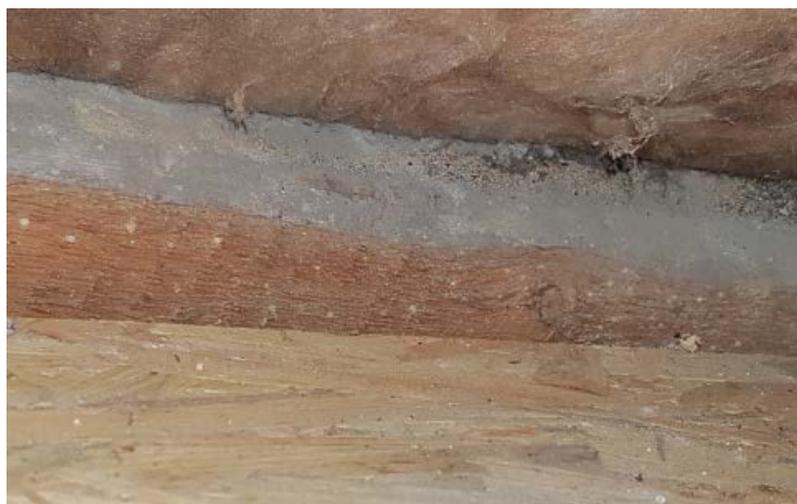
► Die frischen Ausschlußflöcher sind daran zu erkennen, dass das Holz einen hellen Rand hat. Es sind auch Ausfluglöcher mit weißen Rändern sichtbar, die vermutlich auf Schlupfwespen zurückzuführen sind

Nagekäfer hinterlässt beim Verlassen des Holzes keinen weißen Rand an den Ausfluglöchern, da er kein Fraßmehl auswirft. Hier dürften es also Folgeschädlinge gewesen sein.
